DADOS DO VEÍCULO

PARECER FINAL

CONFORME

PRODUTO SELECIONADO DEKRACAUTELAR COM PINTURA

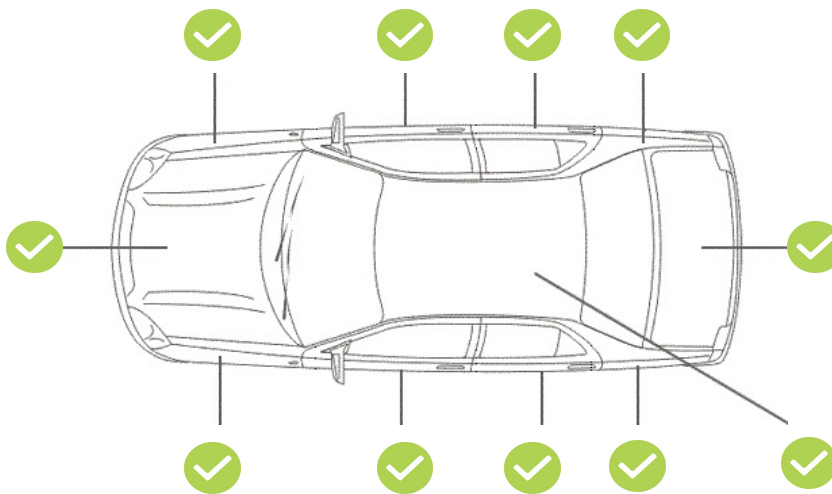
TESTE DE ESPESSURA DE PINTURA - COMPONENTES EXTERNOS

PINTURA	NADA CONSTA
----------------	--------------------
