DADOS DO VEÍCULO

Nº LAUDO:	QUILOMETRAGEM: 79111 KM
Nº CHASSI:	COR: BRANCA
Nº MOTOR:	COMBUSTIVEL: GASOLINA
PLACA:	ANO FABRICAÇÃO: 2014
MARCA: M.BENZ	ANO MODELO: 2015
MODELO: C200	SITUAÇÃO CHASSI: CIRCULACAO

PARECER FINAL

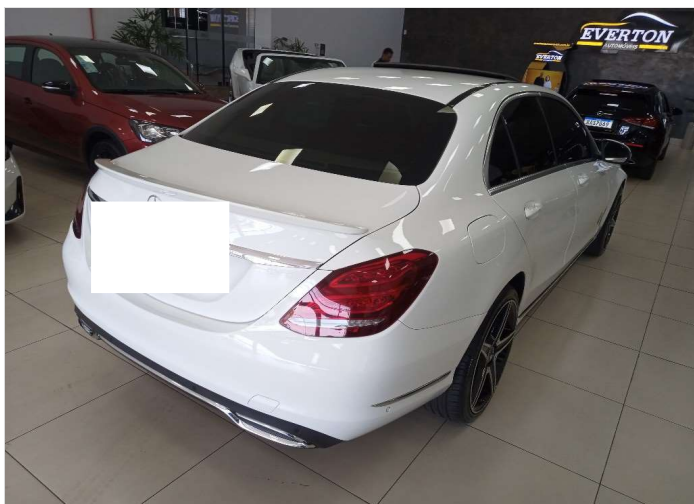
TRASEIRAC/ LATERAL DIREITA

Observações: PARABRISA TROCADO, PARA-CHOQUE TRASEIRO COM INDÍCIOS DE PINTURA, ** CSVS EMITIDOS (APARTIR DE 2016): NÃO HÁ EMISSÃO DO DOCUMENTO ** NADA CONSTA PARA HISTÓRICO DE ROUBO E FURTO. Informações: Débitos, IPVA, licenciamento e multas foram validadas manualmente – Informações indisponíveis via integração com o DETRAN do estado.

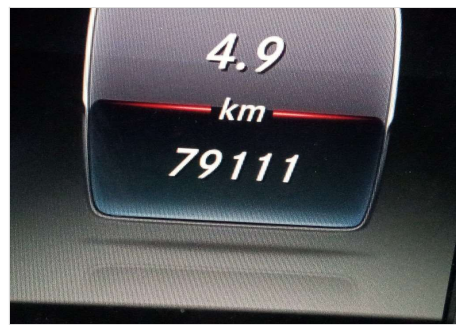
HODÔMETRO

CRLV	NADA CONSTA
	PLACAS	NADA CONSTA
	VIDROS	NADA CONSTA
	CHASSI	NADA CONSTA
	NR. DO MOTOR	NADA CONSTA
	DATA DE PEÇAS	NADA CONSTA
	ETIQUETA DE IDENTIFICAÇÃO	QTD ETIQUETAS: 2
	CINTO DE SEGURANÇA	NADA CONSTA
	AIRBAG/ABS	OK - NÃO NOS RESPONSABILIZAMOS POR DEFEITO, FRAUDE OU FALTA DO EQUIPAMENTO NO SISTEMA DO AIR-BAG E ABS, A AVALIAÇÃO É REALIZADA APENAS VISUALMENTE ATRAVÉS DO PAINEL DE INSTRUMENTOS DO VEÍCULO.
	QUILOMETRAGEM	NADA CONSTA - KM: 79111

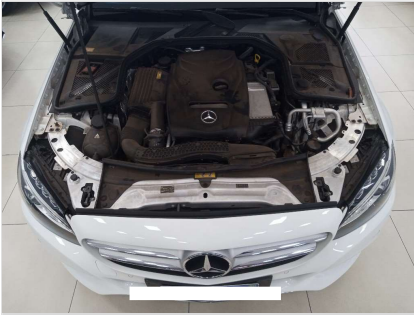
ESTRUTURA	NADA CONSTA
ESTRUTURA - PARTE DIANTEIRA		
	PAINEL DIANTEIRO	OK
	TORRE DO AMORTECEDOR DIREITA	OK
	TORRE DO AMORTECEDOR ESQUERDA	OK
	LONGARINA DIREITA	OK
	CAIXA DE RODA DIANTEIRA DIREITA	OK
	LONGARINA ESQUERDA	OK
	CAIXA DE RODA DIANTEIRA ESQUERDA	OK
	ALMADO PARA-CHOQUE	OK
	PAINEL CORTA-FOGO	OK
	OBSERVAÇÃO	
ESTRUTURA DO LADO ESQUERDO		
	COLUNA DIANTEIRA	OK
	COLUNA CENTRAL	OK
	COLUNA TRASEIRA	OK
	CAIXA DE AR	OK
	OBSERVAÇÃO	
ESTRUTURA - PARTE TRASEIRA		
	PAINEL TRASEIRO	OK
	CAIXA DO ESTEPE	OK
	LONGARINA TRASEIRA ESQUERDA	OK
	CAIXA DE RODA TRASEIRA ESQUERDA	OK
	LONGARINA TRASEIRA DIREITA	OK
	CAIXA DE RODA TRASEIRA DIREITA	OK
	OBSERVAÇÃO	
ESTRUTURA DO LADO DIREITO		
	COLUNA DIANTEIRA	OK
	COLUNA TRASEIRA	OK
	COLUNA CENTRAL	OK
	CAIXA DE AR	OK
	OBSERVAÇÃO	COLUNA DIANTEIRA REPARADA NA PARTE EXTERNA
TETO		
	TETO	OK
ASSOALHO		
	ASSOALHO DO PORTA MALAS	OK
	ASSOALHO CENTRAL	OK

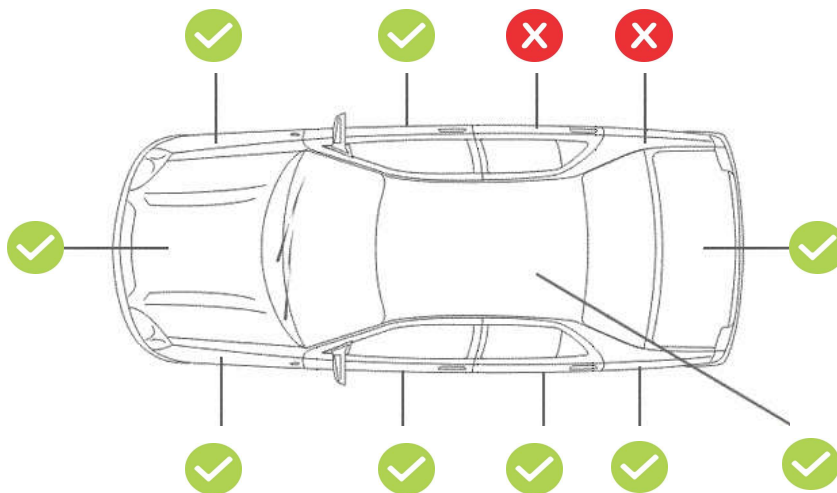
TESTE DE ESPESSURA DE PINTURA - COMPONENTES EXTERNOS

PINTURA	COLUNA VERMELHA
---------	-----------------
